Quebra de ponta de cânula, no plano gorduroso, durante lipoaspiração

Breakage of the tip of the cannula in the adipose tissue during liposuction

Trabalho realizado na
Clínica Multiplástica do Recife,
Recife, PE, Brasil.

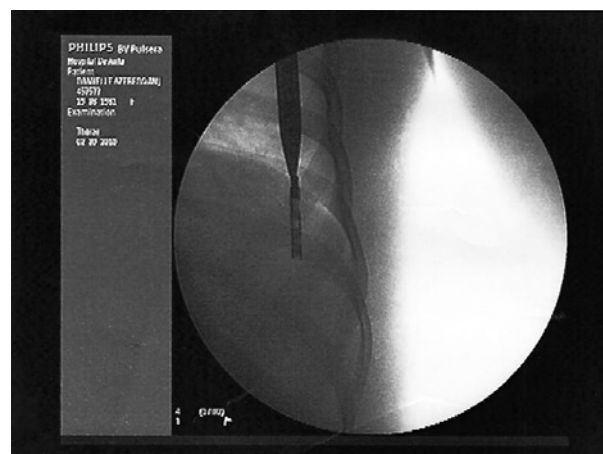
como uma radiografia contínua, que monitora em tempo real, por meio de uma tela de vídeo, o que está sendo realizado naquela região examinada. Dessa maneira, com o auxílio desse equipamento, demonstrando imagens instantâneas, e com o uso de uma pinça de Allis inserida no orifício original da lipoaspiração, conseguiu-se “resgatar” a ponta da cânula e retirá-la do plano gorduroso (Figuras 2 e 3).

Figura 2 – O segmento partido da cânula é tocado por uma pinça hemostática reta.

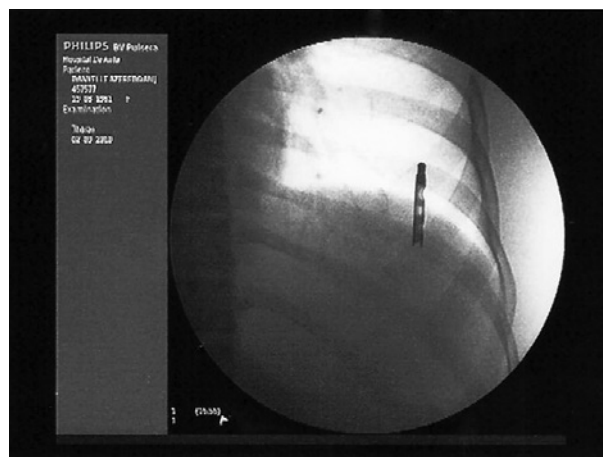
Figura 3 – O mesmo segmento partido da cânula na visão lateral pode ser observado acima das costelas.

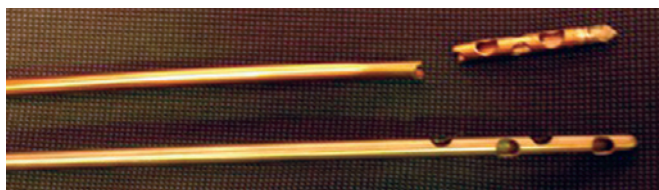
A cânula em questão, provavelmente, foi confeccionada com falhas tipo “ranhuras” na região do lúmen, que, estando na parte interna, não foram detectadas pelo controle de qualidade da fábrica e pela equipe médica. O evento ocorrido demonstra que, mesmo com a utilização de materiais em perfeitas condições de uso e nas mãos de cirurgiões experientes, situações inusitadas podem ocorrer. Muitos profissionais baseiam-se mais em suas experiências pessoais na resolução de problemas que em artigos científicos, muitas vezes em decorrência da inexistência de trabalhos que discutam o assunto. Não foram encontrados na literatura relatos de caso similares ao reportado neste trabalho.

Figura 5 – Ponta quebrada da cânula, medindo 3 cm.
