Perfuração de prótese de silicone de mama por projétil de arma de fogo

Rupture of a silicone breast implant after firearm

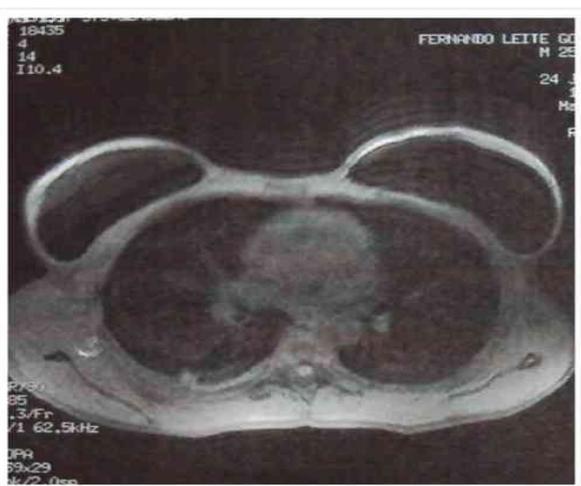
Paciente masculino, 25 anos, transexual, com prótese mamária de silicone, vítima de ferimento por arma de fogo, sendo que o projétil entrou na região dorsal e saiu através da região antero-medial direita do tórax, transfixando a prótese. O paciente foi operado de urgência, no pronto-socorro, pela cirurgia geral devido ao acometimento de outros órgãos, apresentando lesão do rim direito, fígado, diafragma e pulmão direito. Durante a exploração digital do ferimento da mama, ainda no centro cirúrgico da emergência, foi constatada a ruptura do implante, realizando-se, no entanto, somente a sutura simples da pele (Figura 1).

Figura 1 - Detalhe do ferimento do projétil na mama direita.

Diante da afirmação do cirurgião geral que havia perfuração do implante foi indicada ao paciente a remoção imediata da prótese. No entanto, o paciente recusou ser operado, deixando o hospital. Após dois meses, evoluiu com hiperemia e saída de silicone pela ferida da mama, quando procurou serviço particular para troca da prótese.
