# Rotação de trás para frente de implante anatômico após 31 meses da mamoplastia de aumento: relato de caso

*Back-to-front flipping of an anatomical implant 31 months after augmentation mammoplasty: a case report*

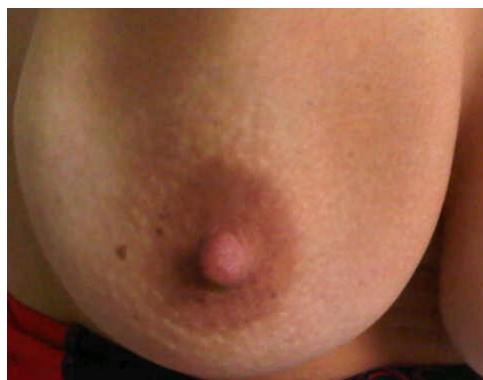
**Figura 4.** Detalhe de mama D, com paciente inclinada para frente; nota-se aspecto "achatado".

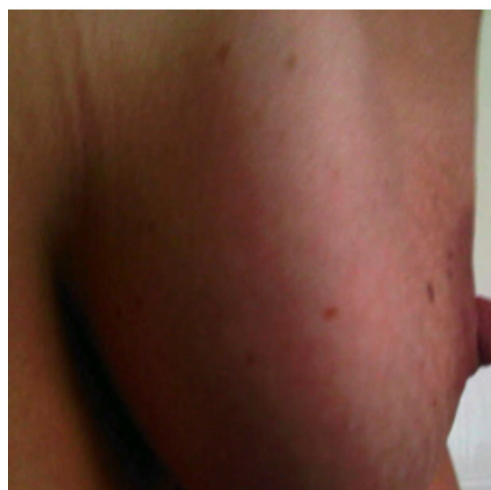
**Figura 5.** Perfil com retificação de face anterior de mama D.

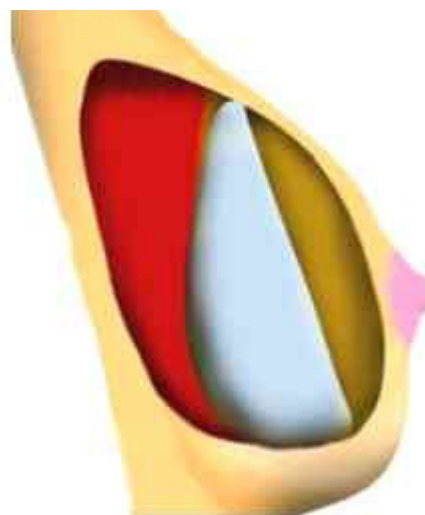
**Figura 6.** Esquema de rotação de trás para frente de implante anatômico em perfil.

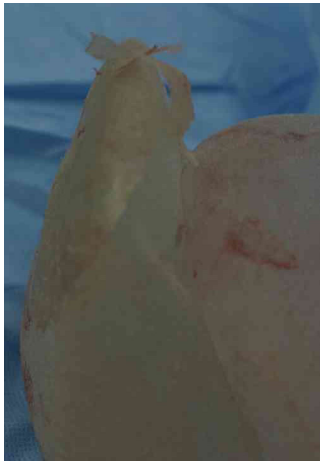
**Figura 7.** Cápsula envolvendo o implante com mais de uma camada.

A tentativa do uso de fixadores mostrou-se ineficiente pelas próteses que possuíam esse mecanismo. Tornar a superfície rugosa com poros, a chamada textura, também não funcionou bem, pois o organismo recobra a textura, tornando-a lisa; o que se observa nesses casos é que não há uma única cápsula envolvendo o implante, mas duas ou ainda uma cápsula com várias camadas. Entre essas cápsulas, pode ocorrer acúmulo de líquido (camada líquida laminar), e isso pode facilitar a rotação<sup>3,4</sup>.
