Lesão inadvertida por foco cirúrgico

Inadvertent lesion due to surgical focus

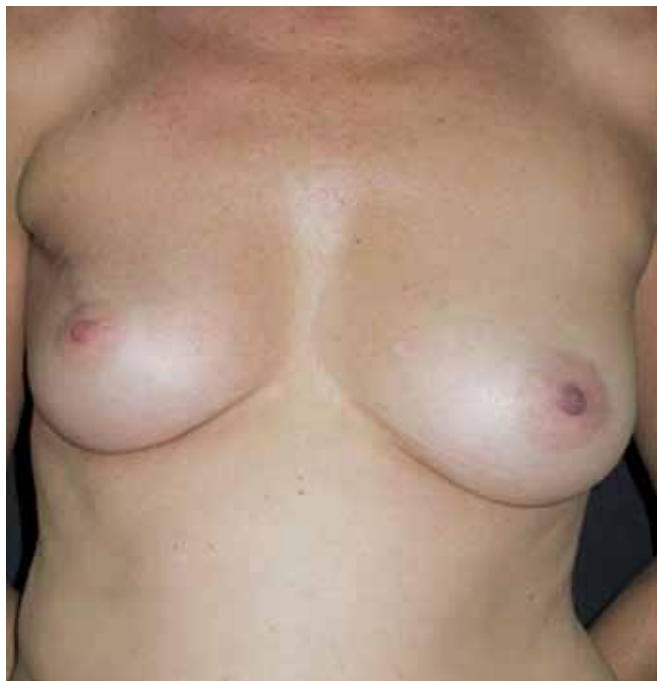
R. N. X., 53 anos, sexo feminino, submetida anteriormente a quadrantectomia à direita, apresentava assimetrias mamárias e desejava melhorar os resultados estéticos. Foi submetida a mamoplastia bilateral atípica, com um planejamento que atendia às exigências técnicas do caso e com implante de silicone bilateral (Figura 1).

Figura 1 – Pré-operatório: paciente a ser submetida a reconstrução mamária à direita, mastectomia subcutânea à esquerda e reconstrução imediata.

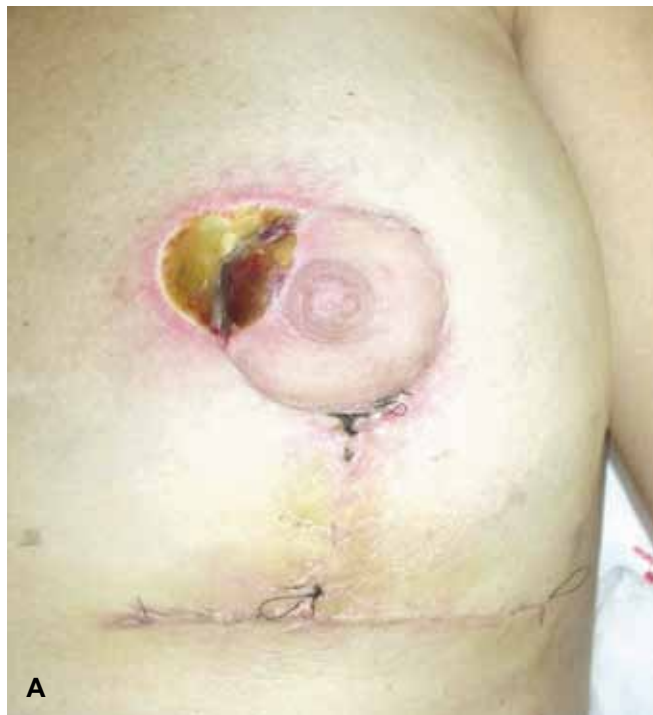
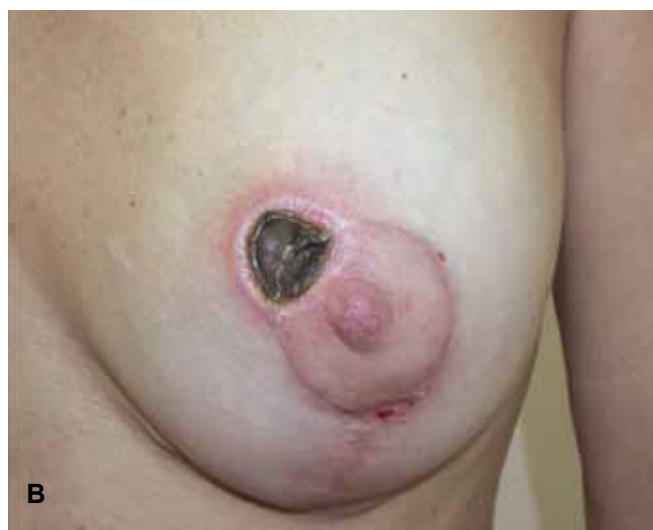
Apresentou, já nas horas seguintes à cirurgia, área circular com cerca de 2 cm de diâmetro localizada no quadrante superior-interno da mama esquerda, próximo à aréola e envolvendo-a parcialmente, com hiperemia. Esta área evoluiu inicialmente para a formação de bolhas em sua periferia. Em uma semana configurou-se com zona de necrose, que se mumificou (Figura 2).

Figura 2 – **A:** lesão inicial de hiperemia e flictenas, que evoluiu para este aspecto no sétimo dia de pós-operatório. **B:** aspecto no 30º dia pós-operatório, configurando a necrose de pele total e tecido celular subjacente.

Foi instituído o tratamento conservador nos dois casos, até o fechamento completo por segunda intenção.

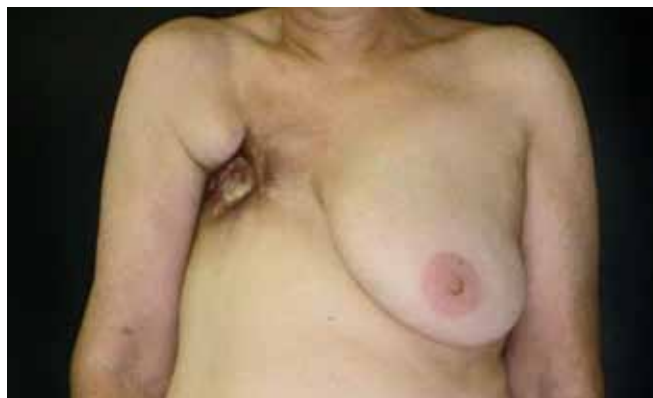
N. O. M., 63 anos, sexo feminino. Desenvolveu no 13º ano pós-operatório de mastectomia radical sinais de radiodermite na parede torácica ântero-lateral direita, áreas irradiadas (Figura 3).

Figura 3 – Pré-operatório: paciente candidata a reconstrução da mama direita, com TRAM, inclusive planejamento de ressecção de gradil costal com radionecrose.

Submetida a ressecção de área de radionecrose, incluindo os segmentos comprometidos dos arcos costais, procedeu-se à reconstrução mamária com o TRAM bipediculado, associado à rotação de retalho do serrátil anterior e colocação de tela de polipropileno.

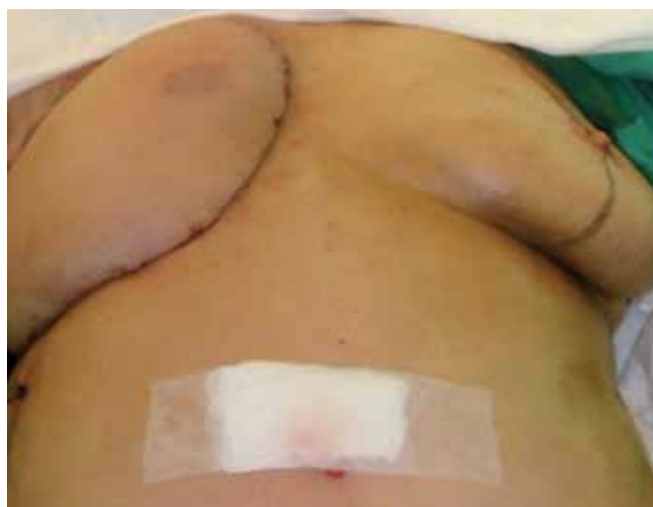
Já ao final da cirurgia, no momento do curativo, observou-se área circular de diâmetro aproximado de 3 cm, localizada no centro do retalho transposto, correspondente ao quadrante superior-interno da mama, próximo à futura área do CAM, com hiperemia. A lesão evoluiu para a formação de flictenas neste mesmo dia. No sétimo dia de pós-operatório, já se configurava quadro de necrose da área descrita (Figuras 4 a 6).

Figura 4 – Ainda no centro cirúrgico, ao final da cirurgia, paciente exibiu zona de hiperemia na área central do retalho.

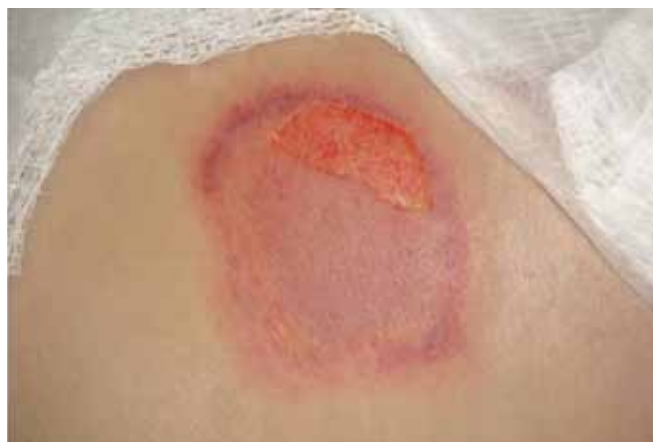
Figura 5 – Aspecto da lesão 24 horas após o término da cirurgia.

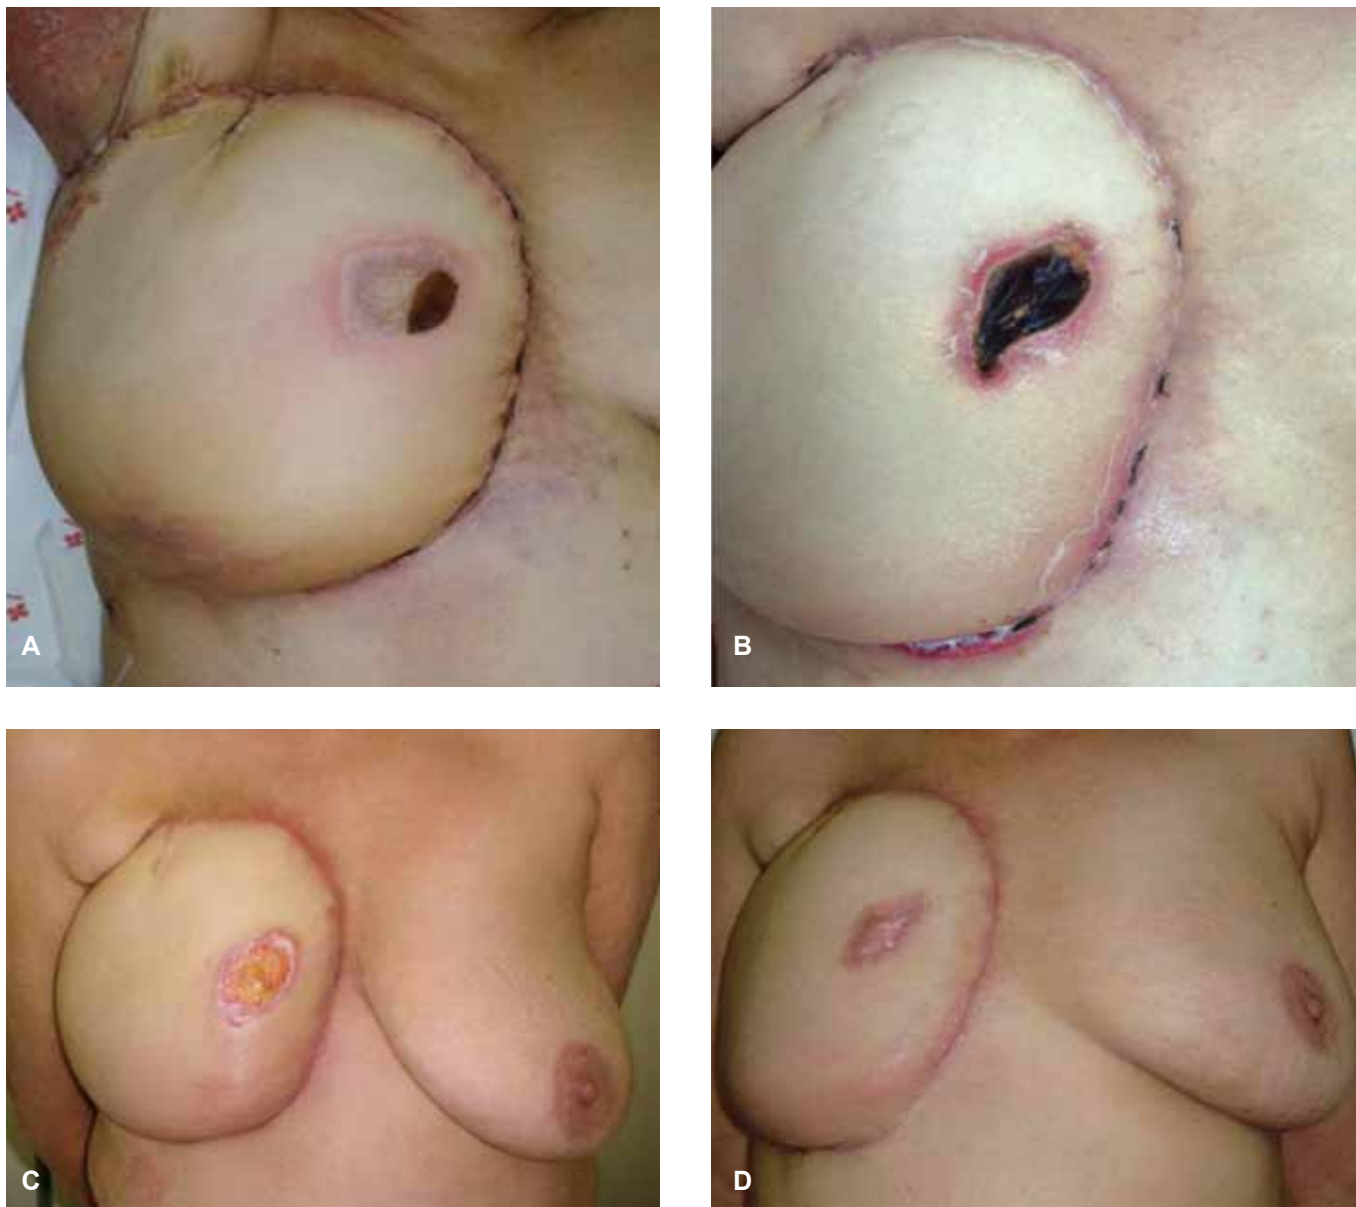
Figura 6 – **A:** sete dias de pós-operatório, neste estágio, procedemos à biópsia cirúrgica. **B:** trigésimo dia de pós-operatório, com definição de toda a área de necrose de pele. **C:** aspecto após debridamento que comprometeu inclusive tecido celular subcutâneo. **D:** após cicatrização em segunda intenção.

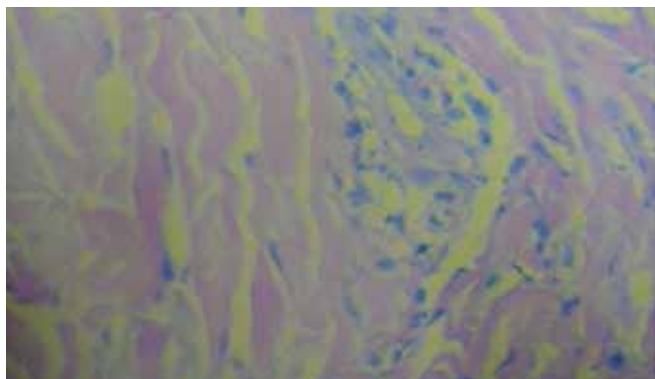
Procedeu-se à biópsia que apresentou o seguinte resultado anátomo-patológico: "...infiltrado inflamatório perivascular, perianexial e intersticial, superficial e profundo, constituído por neutrófilos e linfócitos. Nota-se, ainda, espessamento de fibras colágenas compatível com o diagnóstico de queimadura" (Figura 7).

Figura 7 - Lâmina histopatológica com infiltrado inflamatório perivascular, perianexial e intersticial, superficial e profundo, constituído por neutrófilos e linfócitos. Nota-se, ainda, espessamento de fibras colágenas, compatível com o diagnóstico de queimadura.

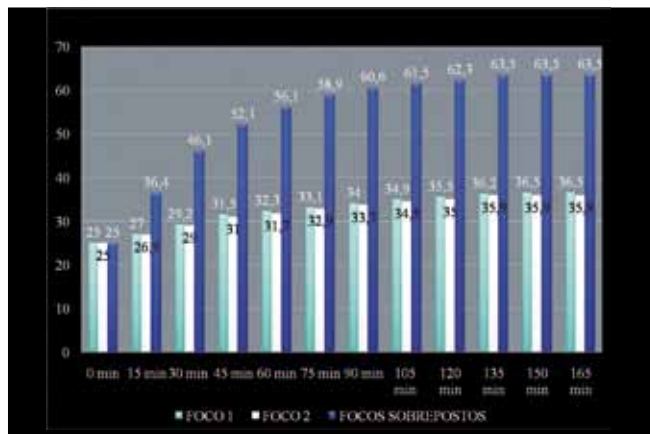
Os resultados são apresentados na Figura 8.

A análise dos dados demonstra termos atingido a temperatura de 63,5°C, em 135 minutos, com as campânulas superpostas. Segundo os trabalhos de Fraser¹ e Moritz & Henriques², a exposição dos tecidos humanos à temperatura de 44°C leva a queimadura e necrose tecidual. Eisenbaum³, autor de um trabalho da sobre o tema, cita três casos de queimaduras de face em ritidoplastias, causadas por foco cirúrgico. Zukowski et al.⁴ citam um caso de reconstrução mamária com TRAM, no qual há uma queimadura por foco cirúrgico usado para o aquecimento do retalho.

Figura 8 – Aferição da temperatura dos focos, em graus Celsius.

Os autores indagaram a indústria e concluíram que, apesar da existência dos filtros de calor, a exigência de iluminação mais intensa pode resultar em calor que nem sempre é absorvido nos níveis de segurança pelos ditos filtros. A indústria alegou, também, que focos com dupla campânula não podem ter as mesmas direcionadas simultaneamente para um mesmo campo cirúrgico.

Assim, diante dos riscos comprovadamente existentes e em respeito à integridade dos pacientes e das boas práticas médicas, torna-se, no mínimo, imperiosa a divulgação destes fatos, que poderá funcionar como um alerta aos fabricantes
