Quebra de ponta de cânula, no plano gorduroso, durante lipoaspiração

Breakage of the tip of the cannula in the adipose tissue during liposuction

Trabalho realizado na
Clínica Multiplástica do Recife,
Recife, PE, Brasil.

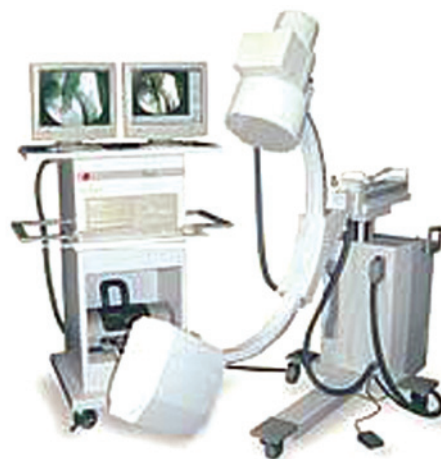
Figura 1 – Intensificador de imagens.

A conduta seguinte foi o uso de um intensificador de imagens (Figura 1). O aparelho instalado no bloco cirúrgico é utilizado por várias especialidades, tais como urologia, neurologia e, principalmente, traumatologia, funcionando
